Art of troubleshooting

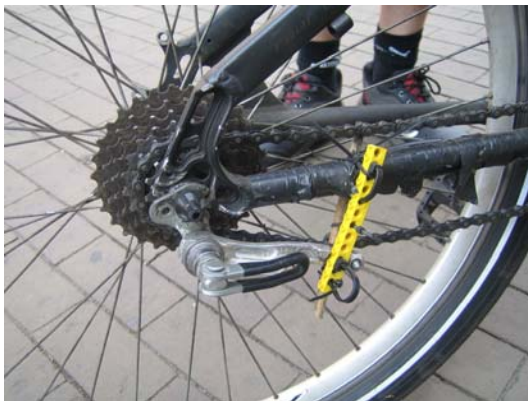
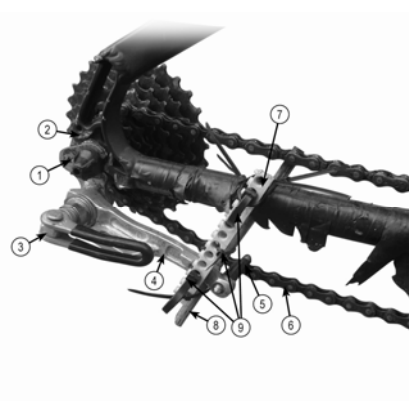
Am Anfang steht das Problem, am Ende die Lösung, dazwischen das Leben. Hier zu sehen die Lösung eines MTB Kettenspanners gesehen am deutschen Ostsee Strand. Das Schaltauge (1) wurde entfremdet und passt nicht richtig in die dafür vorgesehene Rahmenfräsung (2). Ein Schnellspanner (3) verbindet dieses Schaltauge (1) mit einem V-Brake Schenkel (4), der durch die Anordnung einer rechtwinklig zum Schenkel angebrachten Schraube (5) auf die Kette (6) drückt. Die Kettenspannung erfolgte durch einen Lego Baustein (7), wobei dieser durch ein dahinter befestigtes Holzstückchen (8) stabilisiert wird. Der Kraftschluss erfolgt mit Hilfe von drei festgezurrten Kabelbinder (9).

Auf die Frage an den Konstrukteur, ob das hält, folgte die Antwort: „Die eindeutige Schwachstelle ist der Lego Baustein. Das ist aber nicht schlimm, da mein kleiner Bruder noch sehr viele davon hat“.
